# การประเมินผลกระทบสิ่งแวดล้อม โครงการสะพานคู่ขนานข้ามแม่น้ำโก-ลก ที่ อ.สุโขทัย-ลก

## การประชุมเพื่อสรุปผลการประเมินผลกระทบสิ่งแวดล้อม

วันศุกร์ที่ 28 มิถุนายน 2567 เวลา 09.00 – 12.00 น.

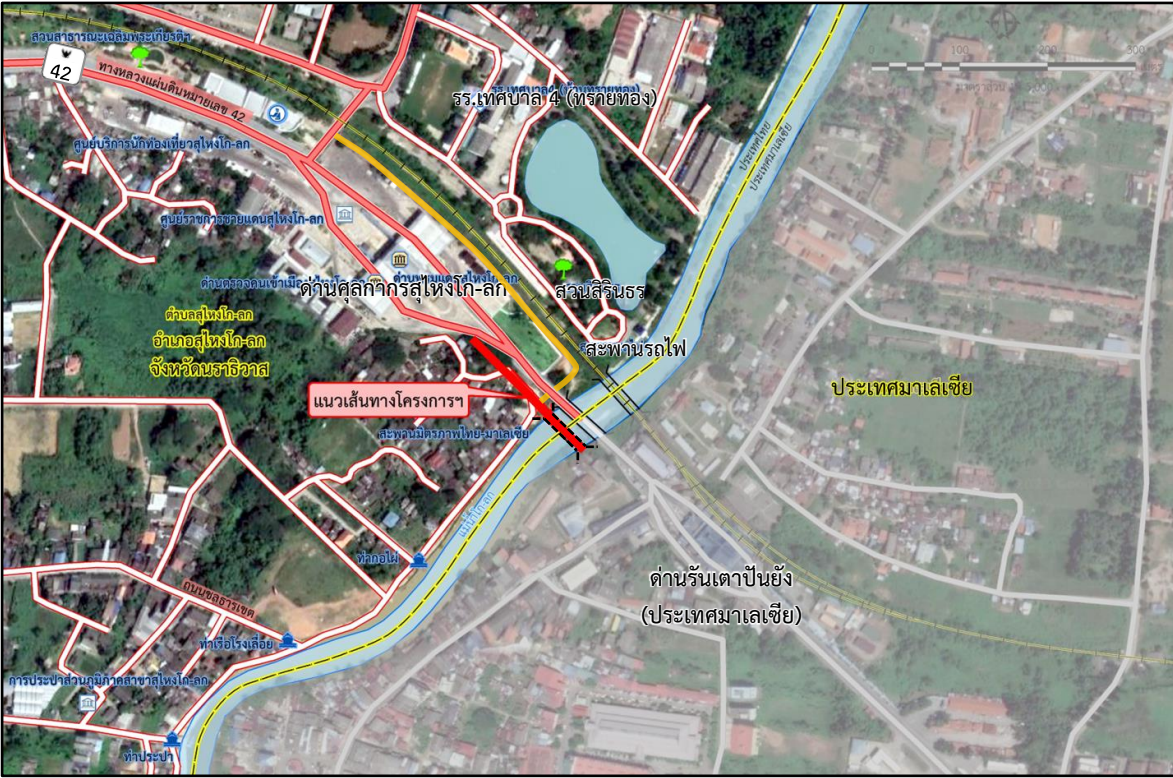
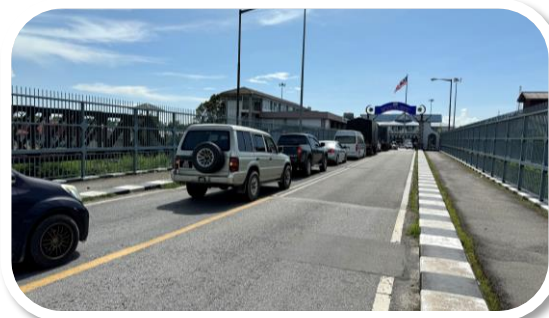
- ❑ สะพานข้ามแม่น้ำโก-ลก เป็นสะพานเชื่อมระหว่างเมืองรัตนต๋านปันจ้ง รัฐกลันตัน ประเทศมาเลเซีย กับ อ.สุโขทัย-ลพ จ.นราธิวาส ประเทศไทย
- ❑ โครงการตั้งอยู่บนถนนทางหลวงเอเชียหมายเลข 18 (ทางหลวงหมายเลข 42)
- ❑ จุดเริ่มต้นของพื้นที่ศึกษาโครงการบริเวณเชิงสะพานข้ามแม่น้ำโก-ลกเป็นที่ตั้งของด่านศุลกากรสุโขทัย-ลพ (ประเทศไทย)
- ❑ จุดสิ้นสุดของพื้นที่ศึกษาโครงการที่เส้นแบ่งเขตแดนประเทศไทยและประเทศมาเลเซีย

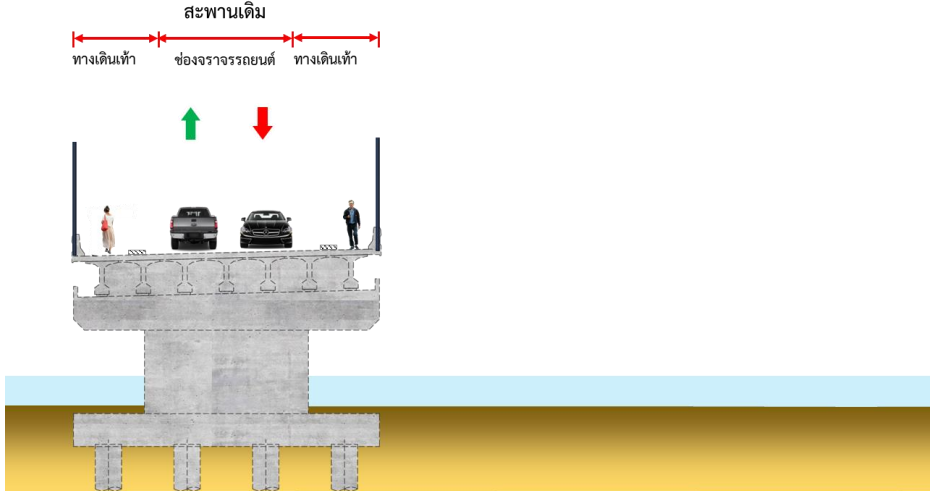
ก่อนพัฒนาโครงการ

- ช่องรถจักรยานยนต์จำนวน 2 ช่องจราจร กว้างช่องละ 4.00 เมตร
- ทางเดินเท้ากว้าง 2.50 เมตร
- รูปแบบการเดินทางแบบสวนทาง (ไป-กลับ)

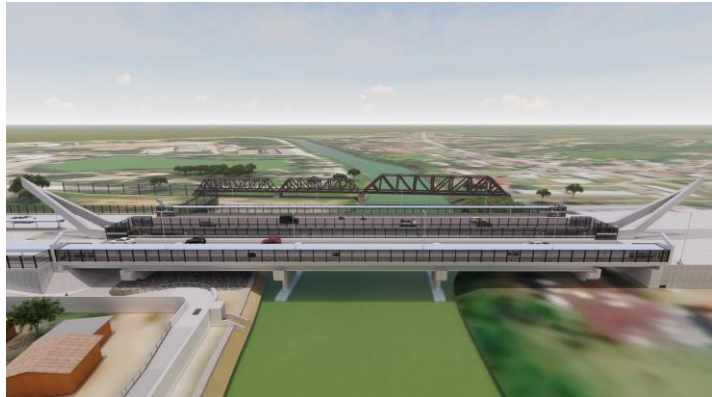
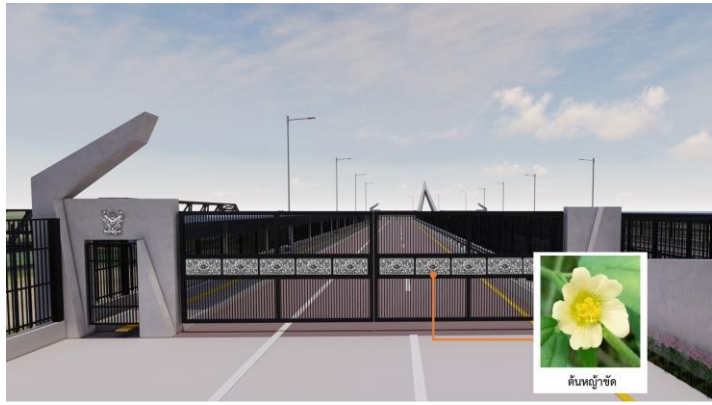
เป็นการออกแบบที่คำนึงถึงความกลมกลืนกับรูปแบบสถาปัตยกรรมของสิ่งก่อสร้างของโครงการฯ โดยมีแรงบันดาลใจในการออกแบบจาก **เรือท้องถื่น** ซึ่งนิยมใช้เป็นเรือประมงชายฝั่งทะเลทางภาคใต้แถบจังหวัดปัตตานีและนราธิวาส รูปร่างและองค์ประกอบต่าง ๆ ของเรือได้นำไปใช้กับส่วนประกอบของสะพาน

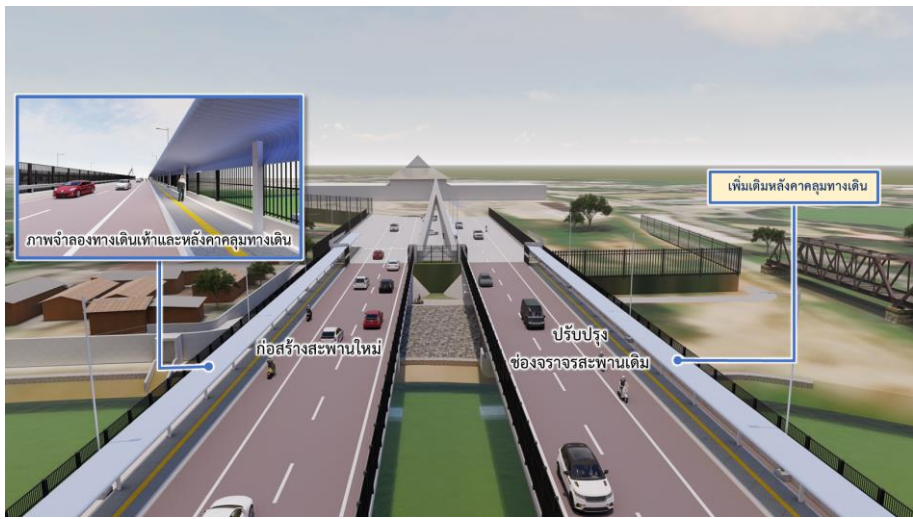
รูปแบบทางเดินเท้าและหลังคาคลุมทางเดิน

ออกแบบให้มีทางเดินเท้าบนสะพานพร้อมหลังคาคลุม สำหรับประชาชนที่เดินทางข้ามสะพานให้มีความสะดวกและปลอดภัยในระหว่างการเดินทาง และการออกแบบจุดจอดรถด้านหน้าประตูทางเข้าหลักสามารถจอดรถได้ประมาณ 18 คัน พร้อมหลังคาคลุมทางเดิน

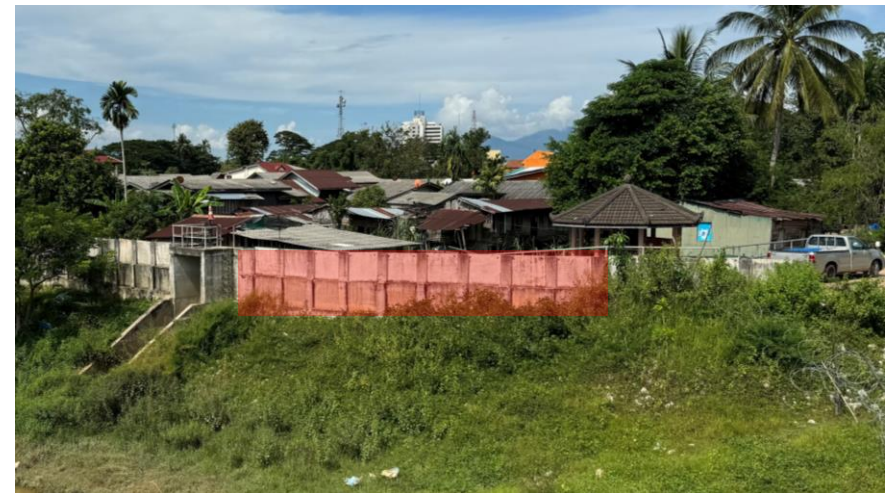
- เสาไฟฟ้าส่องสว่างกิ่งเดียวของกรมทางหลวง จำนวน 2 ต้น บริเวณจุดเริ่มต้นโครงการ
- รั้วเหล็กรักษาความปลอดภัยของด่านศุลกากรสุโขทัย-ลก ความยาว 26 เมตร
- ระบบป้องกันน้ำท่วมของกรมโยธาธิการและผังเมือง ความยาวประมาณ 10 เมตร

ระบบป้องกันน้ำท่วม

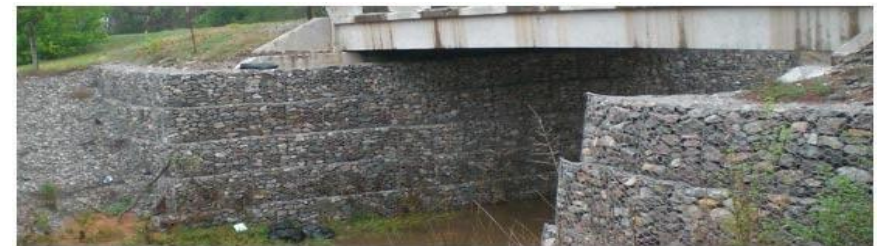
ตัวอย่างระบบป้องกันการกัดเซาะตลิ่ง โดยวิธี Rock Gabion

- ปริมาณดินขุดที่เป็นดินที่มาจากงานก่อสร้างฐานรากสะพาน ซึ่งไม่สามารถนำมาใช้ในงานดินถมได้ประมาณ 3,100 ลูกบาศก์เมตร ให้ผู้รับเหมาก่อสร้างนำไปกองเก็บยังบริเวณหมวดทางหลวงสุโขทัย-ลก ตั้งอยู่บนทางหลวงหมายเลข 4056 (ซ้ายทาง) มีระยะห่างจากจุดเริ่มต้นโครงการ 5.4 กิโลเมตร
- เมื่อกิจกรรมก่อสร้างเสาเข็มแล้วเสร็จจะต้องรวบรวมสารละลายโพลีเมอร์โดยเก็บรักษาไว้ในภาชนะปิดมิดชิดบริเวณสำนักงานโครงการ เมื่อกิจกรรมการก่อสร้างของโครงการแล้วเสร็จ ให้ผู้รับเหมานำกลับมาใช้สำหรับโครงการอื่นต่อไป โดยไม่มีการเหลือทิ้งไว้ในพื้นที่โครงการ
- หลีกเลี่ยงการก่อสร้างในช่วงที่มีฝนตกหนัก เพื่อหลีกเลี่ยงปัญหาการชะล้างพังทลายของดินในช่วงฤดูฝน
- ก่อสร้างระบบป้องกันการกัดเซาะตลิ่งโดยวิธี Rock Gabion บริเวณริมตลิ่งแม่น้ำโก-ลก ใต้โครงสร้างสะพานใหม่

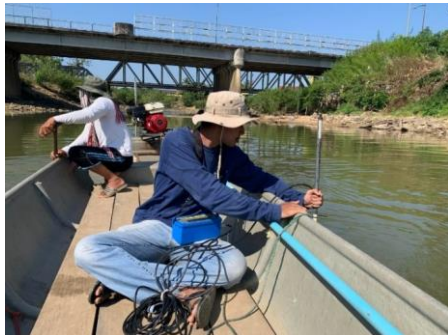
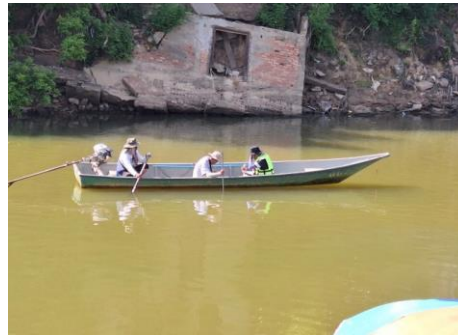
- ❖ ในช่วงการสำรวจด้านชลศาสตร์ของบริเวณเหนือน้ำและด้านท้ายน้ำ (ช่วงอัตราการไหลสูงสุด) ระหว่างวันที่ 4 - 8 เมษายน 2567 ปัจจุบันแม่น้ำโก-ลก มีความเร็ว 2.13 เมตร/วินาที
- ❖ สะพานข้ามแม่น้ำโก-ลก มีขนาดความกว้าง 60 เมตร มีตอม่อ 2 ตอม่อ

การความเร็วกระแส น้ำ และค่าระดับน้ำของแม่น้ำโก-ลก

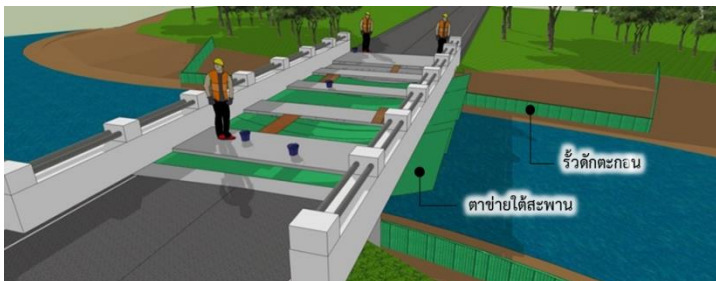
- สร้างทำนบดินชั่วคราว (Cofferdam) และแผ่นเหล็กพื้น (Steel Platform) บริเวณที่จะก่อสร้างฐานรากและตอม่อ ในระหว่างการก่อสร้างฐานรากสะพาน เพื่อป้องกันตะกอนดินชะล้างลงสู่แม่น้ำโก-ลก
- ต้องมีการวางปลอกเหล็กชั่วคราว (Casing) ในการเจาะเสาเข็ม เพื่อป้องกันการพังกระจายของตะกอนดิน
- ติดตั้งตาข่ายได้สะพานเพื่อป้องกันการรบกวนของเศษวัสดุที่ใช้ในการก่อสร้างตกหล่นลงสู่แหล่งน้ำ เช่น เศษเหล็ก เศษคอนกรีต เป็นต้น
- ติดตั้งรั้วดักตะกอนชั่วคราวแบบ Temporary Silt Fence ความสูงไม่น้อยกว่า 1.0 เมตร ความยาว 24 เมตร บริเวณริมตลิ่งทั้งสองฝั่งของแม่น้ำโก-ลก

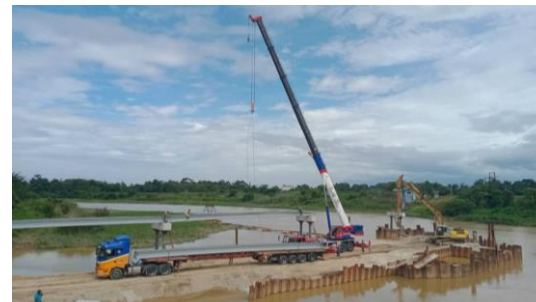
วิธีทำนบดินชั่วคราว (Cofferdam)

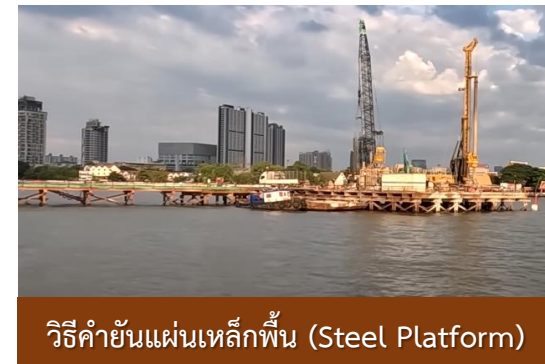
วิธีค้ำยันแผ่นเหล็กพื้น (Steel Platform)

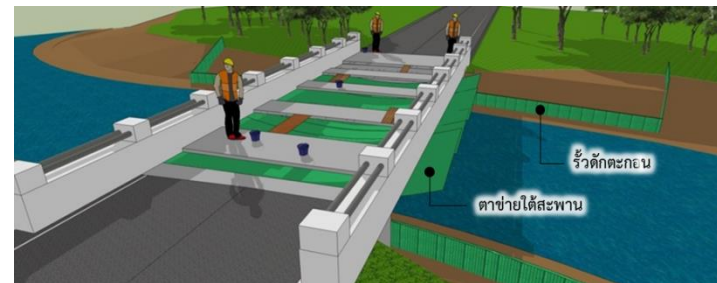
- สร้างทำนบกั้นชั่วคราว (Cofferdam) และแผ่นเหล็กพื้น (Steel Platform) บริเวณที่จะก่อสร้างฐานรากและตอม่อ ในระหว่างการก่อสร้างฐานรากสะพาน เพื่อป้องกันตะกอนดินชะล้างลงสู่แม่น้ำโก-ลก
- ติดตั้งตาข่ายใต้สะพานเพื่อป้องกันการร่วงหล่นของเศษวัสดุที่ใช้ในการก่อสร้างตกลงสู่แหล่งน้ำ เช่น เศษเหล็ก เศษคอนกรีต เป็นต้น
- ติดตั้งรั้วดักตะกอนชั่วคราวแบบ Temporary Silt Fence ความสูงไม่น้อยกว่า 1.0 เมตร ความยาว 24 เมตร บริเวณริมตลิ่งทั้งสองฝั่งของแม่น้ำโก-ลก

- ติดตั้งม่านดักตะกอน (Silt Curtain) บริเวณด้านท้ายน้ำของการก่อสร้างสะพานคู่ขนานข้ามแม่น้ำโก-ลก เพื่อเป็นการควบคุมการฟุ้งกระจายของตะกอนในน้ำ จากกิจกรรมการก่อสร้าง

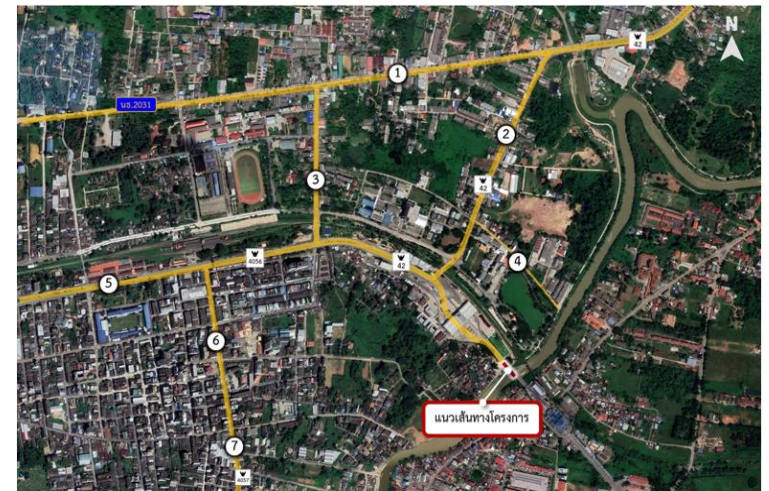
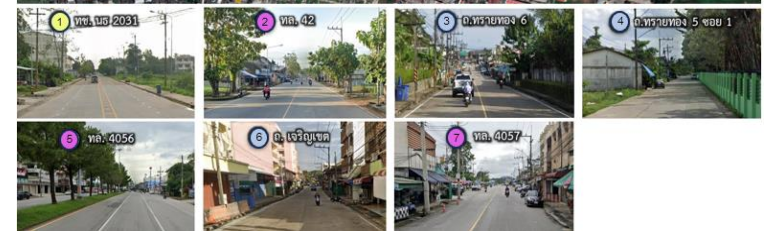
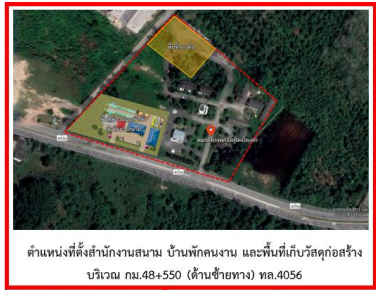
ตำแหน่งที่ตั้งสำนักงานสนาม บ้านพักคนงาน และพื้นที่เก็บวัสดุก่อสร้าง บริเวณ กม.48+550 (ด้านซ้ายทาง) ทล.4056

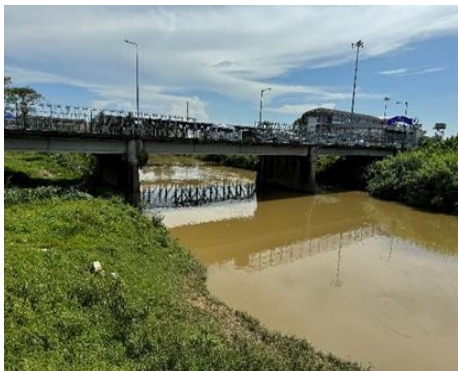
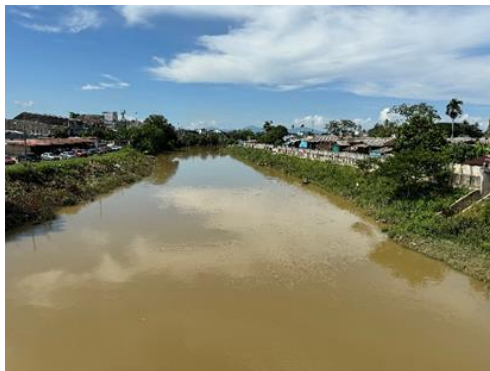
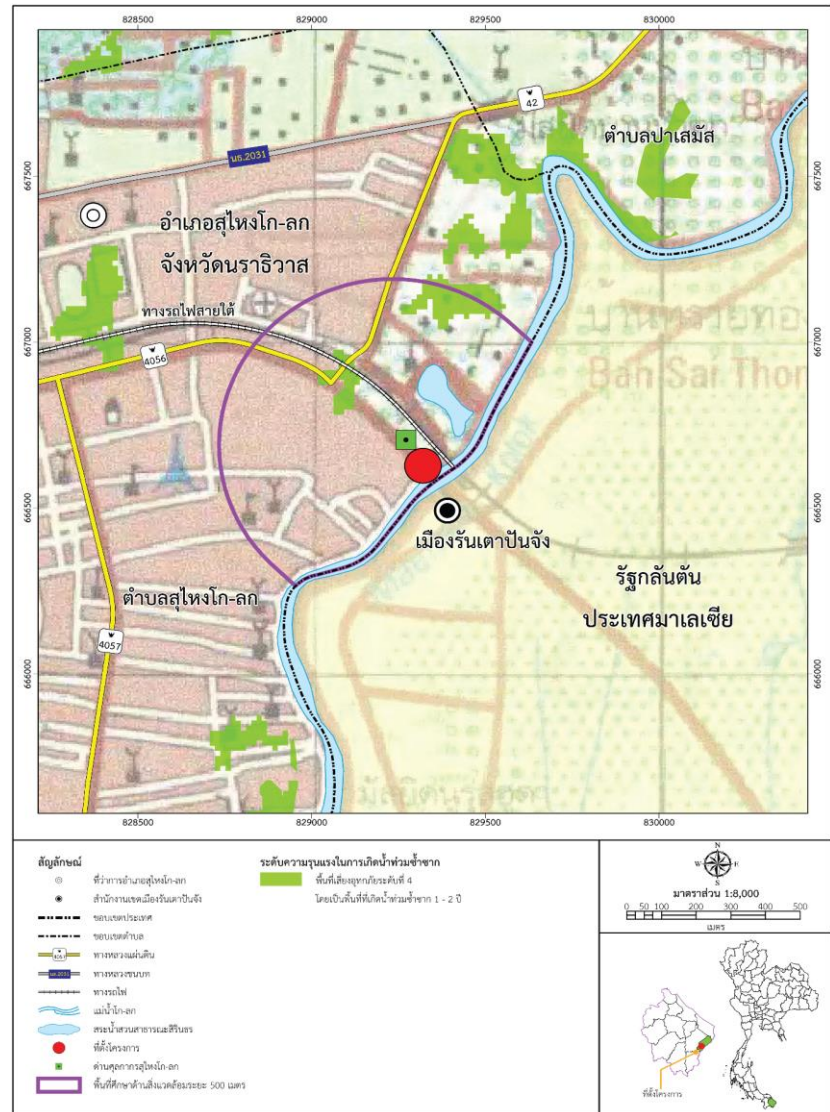
- ปริมาณน้ำฝนรายปี พ.ศ.2566 ของจังหวัดนครราชสีมา พบว่า จังหวัดนครราชสีมา มีปริมาณน้ำฝนรวม 3965.9 มิลลิเมตร จำนวนวันที่ฝนตก 201 วัน และมีปริมาณน้ำฝนสูงสุด 545.4 มิลลิเมตร (ที่มา : รายงานสถิติจังหวัดนครราชสีมา ปี 2566, สำนักงานสถิติจังหวัดนครราชสีมา)
- พื้นที่มักจะมีปัญหาน้ำท่วมท่วมล้นตลิ่งของแม่น้ำโก-ลก ในช่วงระหว่าง เดือน พฤศจิกายน ถึง เดือนธันวาคมของทุกปี
- ปัจจุบันกรมโยธาธิการและผังเมือง มีระบบป้องกันน้ำท่วมคลองระบายน้ำ ทั่ลลอด และสถานีสูบน้ำในพื้นที่ โครงสร้างป้องกันน้ำท่วม

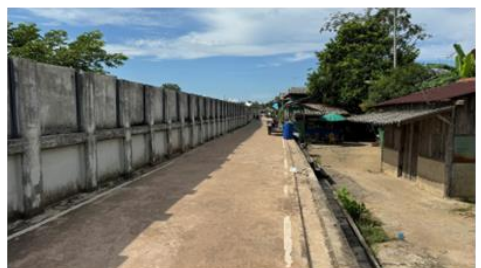
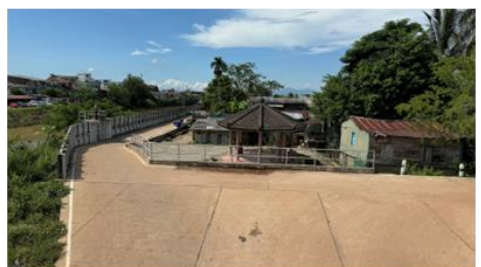
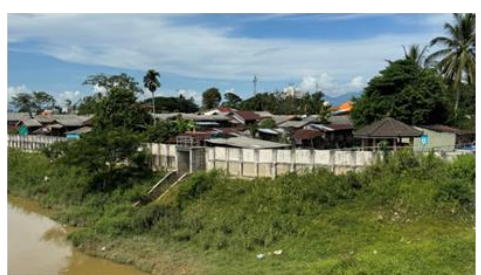
งานก่อสร้างคันป้องกันน้ำท่วมบริเวณริมแม่น้ำโก-ลก

ที่มา : โครงการก่อสร้างระบบป้องกันน้ำท่วมพื้นที่ชุมชนสุโขทัย-ลพ อ.สุโขทัย-ลพ จ.สุโขทัย, กรมโยธาธิการและผังเมือง

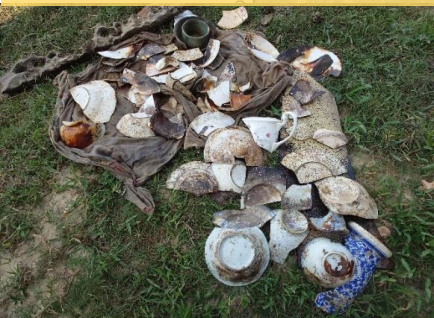
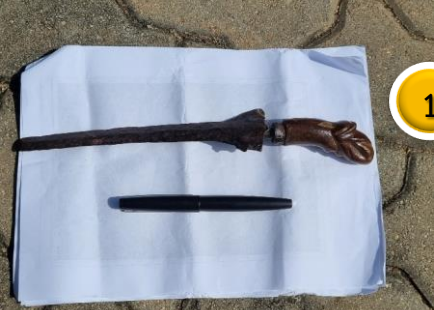
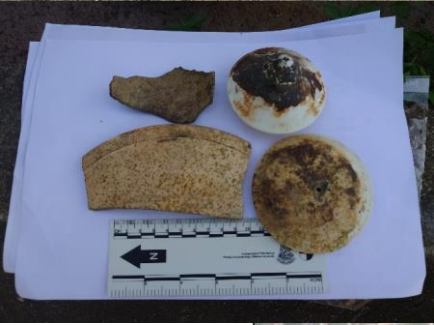
แหล่งโบราณคดีชุมชนหัวสะพาน

ชาวบ้านที่อาศัยอยู่บริเวณแหล่งโบราณคดีชุมชนหัวสะพาน เคยขุดพบโบราณวัตถุหลายประเภท ได้แก่ กริด ภาชนะดินเผา เศษภาชนะดินเผา และลูกปัด โดยเฉพาะบริเวณที่อยู่ใกล้ศาลาแปดเหลี่ยม และบริเวณริมฝั่งแม่น้ำโก-ลก ปัจจุบัน โบราณวัตถุบางประเภทนายอับดุลย์ ยีซาแล ยังคงเก็บรักษาไว้ที่บ้าน

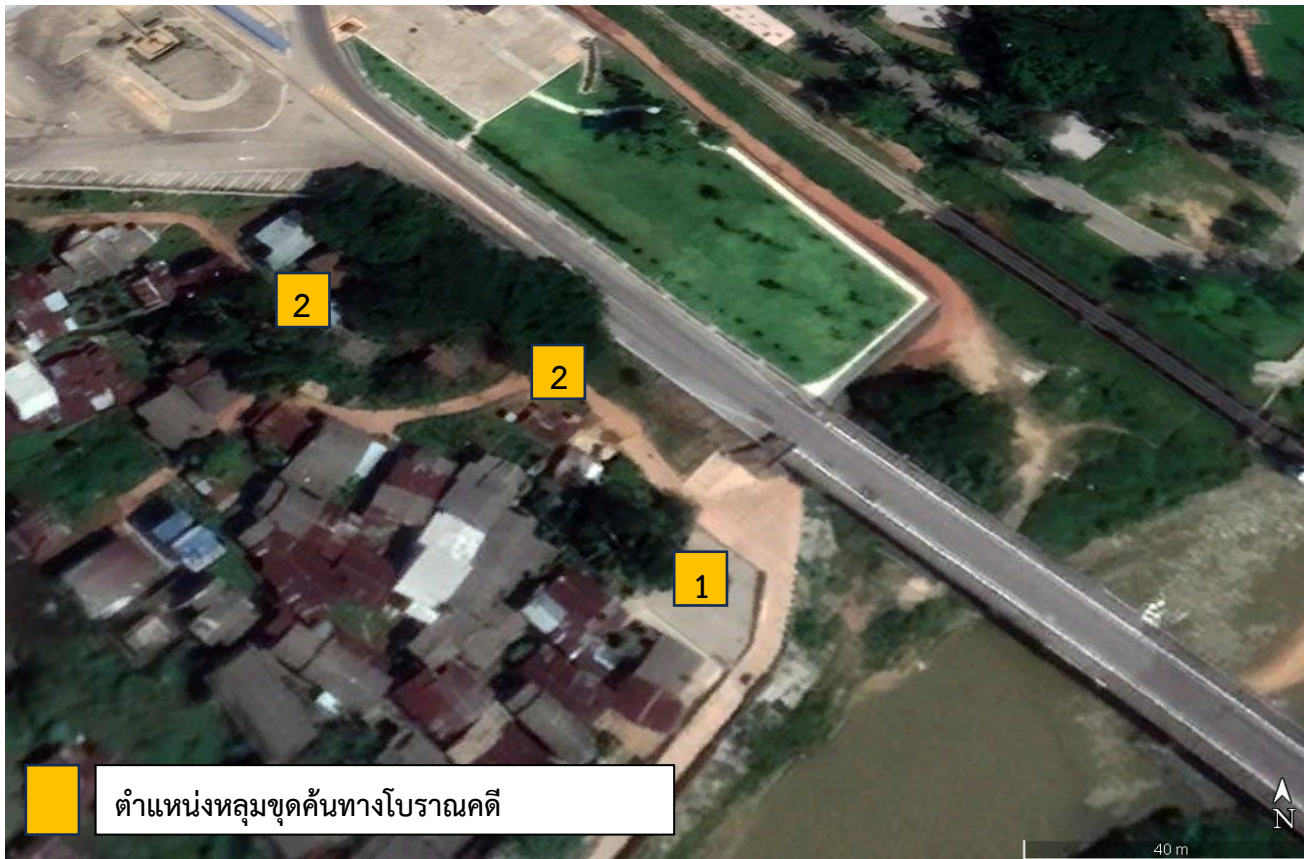
กำหนดหลุมขุดค้นทางโบราณคดี จำนวน 3 หลุม ขนาดความกว้าง 3 เมตร ยาว 3 เมตร ลึก อย่างน้อย 2 เมตร หรือจนกว่าไม่พบหลักฐานทางโบราณคดี

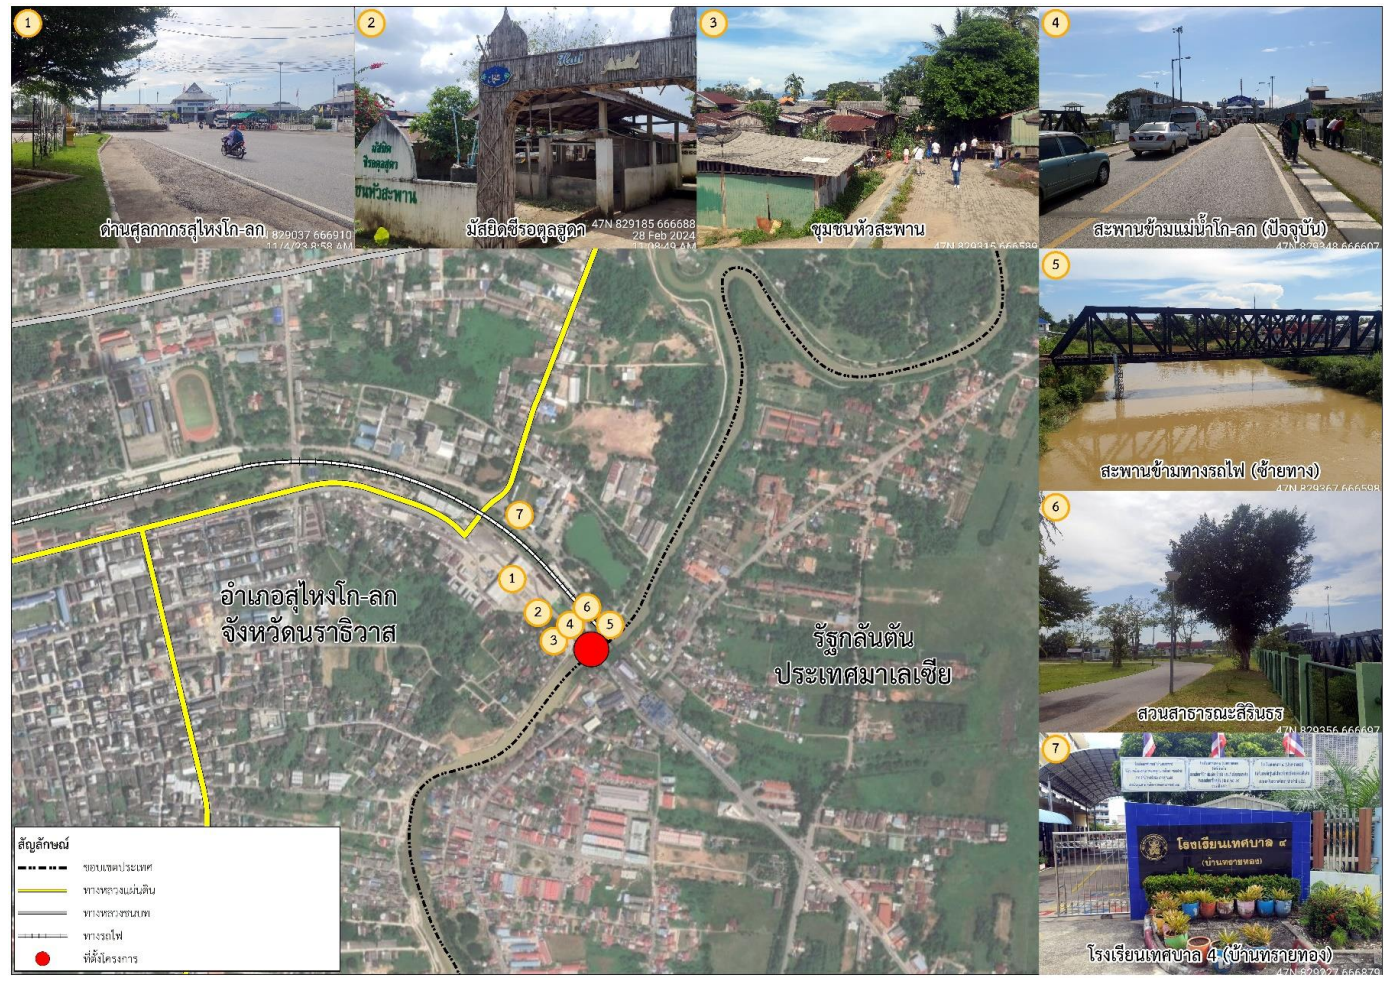
มีสภาพภูมิทัศน์แบบเปิดโล่ง และกิ่งเปิดโล่ง เป็นที่ราบริมฝั่งแม่น้ำโก-ลก มีอาคารบ้านเรือนประชาชนอยู่ทางด้านขวาทางลักษณะเป็นชุมชนริมน้ำ บริเวณริมตลิ่งมีโครงสร้างป้องกันน้ำท่วมลักษณะเป็นกำแพงกันน้ำพร้อมถนนคอนกรีตเสริมเหล็กยกคันทางสูง

- จุดควบคุมการมอง จำนวน 2 แห่ง**
- 1) มัสยิดชีรอตุลฮูดา ระยะห่าง 32 เมตร
  - 2) สวนสาธารณะสีรินธร ระยะห่าง 110 เมตร

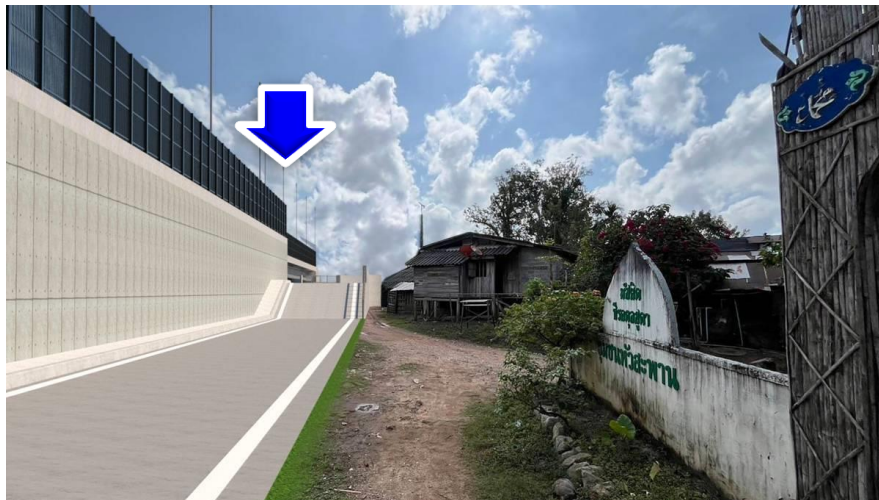
### มัสยิดซีรอตุลฮูตา

ตั้งอยู่ห่างจากพื้นที่โครงการ 32 เมตร โดยมีค่า D เท่ากับ 11 เมตร และค่า H เท่ากับ 4.95 เมตร (ความสูงจากระดับพื้น 6.45 เมตร - ความสูงเฉลี่ย 1.50 เมตร) ทำให้มีค่า D/H เท่ากับ 2.22 ซึ่งมีค่าน้อยกว่า 4 จะทำให้มองเห็นโครงสร้างสะพานในลักษณะเป็นมุมเฉย ซึ่งอาจทำให้ผู้มองเกิดความรู้สึกอึดอัดได้ (ผลกระทบระดับต่ำ)

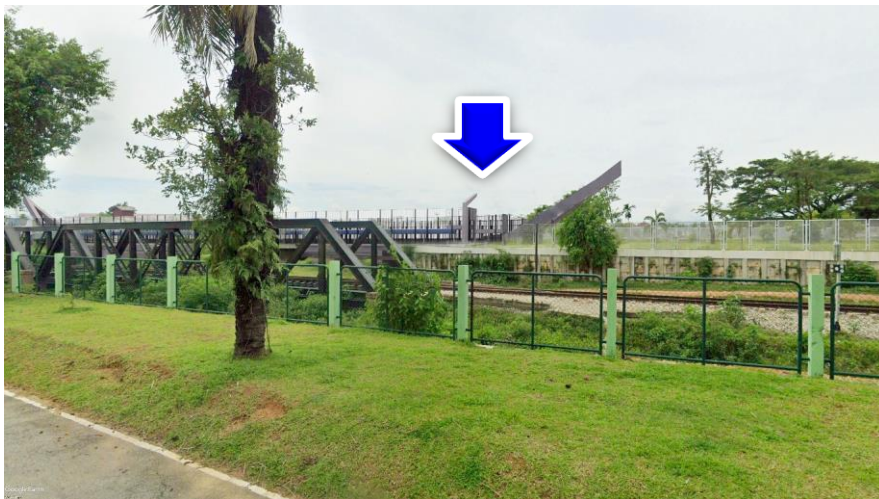
### สวนสาธารณะสิรินธร

ตั้งอยู่ห่างจากพื้นที่โครงการ 110 เมตร จากมุมมองที่เห็นจากสวนสาธารณะสิรินธรมายังสะพานข้ามแม่น้ำโก-ลกแห่งใหม่ เป็นระดับความสูงที่เท่ากันของทั้งสองพื้นที่ ผู้มองสามารถมองเห็นโครงสร้างสะพานกลายเป็นส่วนหนึ่งของพื้นภาพ และเกิดความรู้สึกเปิดโล่ง (ไม่มีผลกระทบ)
